## ОСОБЕННОСТИ ТЕХНИЧЕСКОГО ОБСЛУЖИВАНИЯ

В 2001 г. в Москве был создан центр технической экспертизы компрессоров (КМ) Danfoss Maneurop. На основании накопленных за время работы данных была составлена статистика и проведен анализ причин выхода КМ из строя.

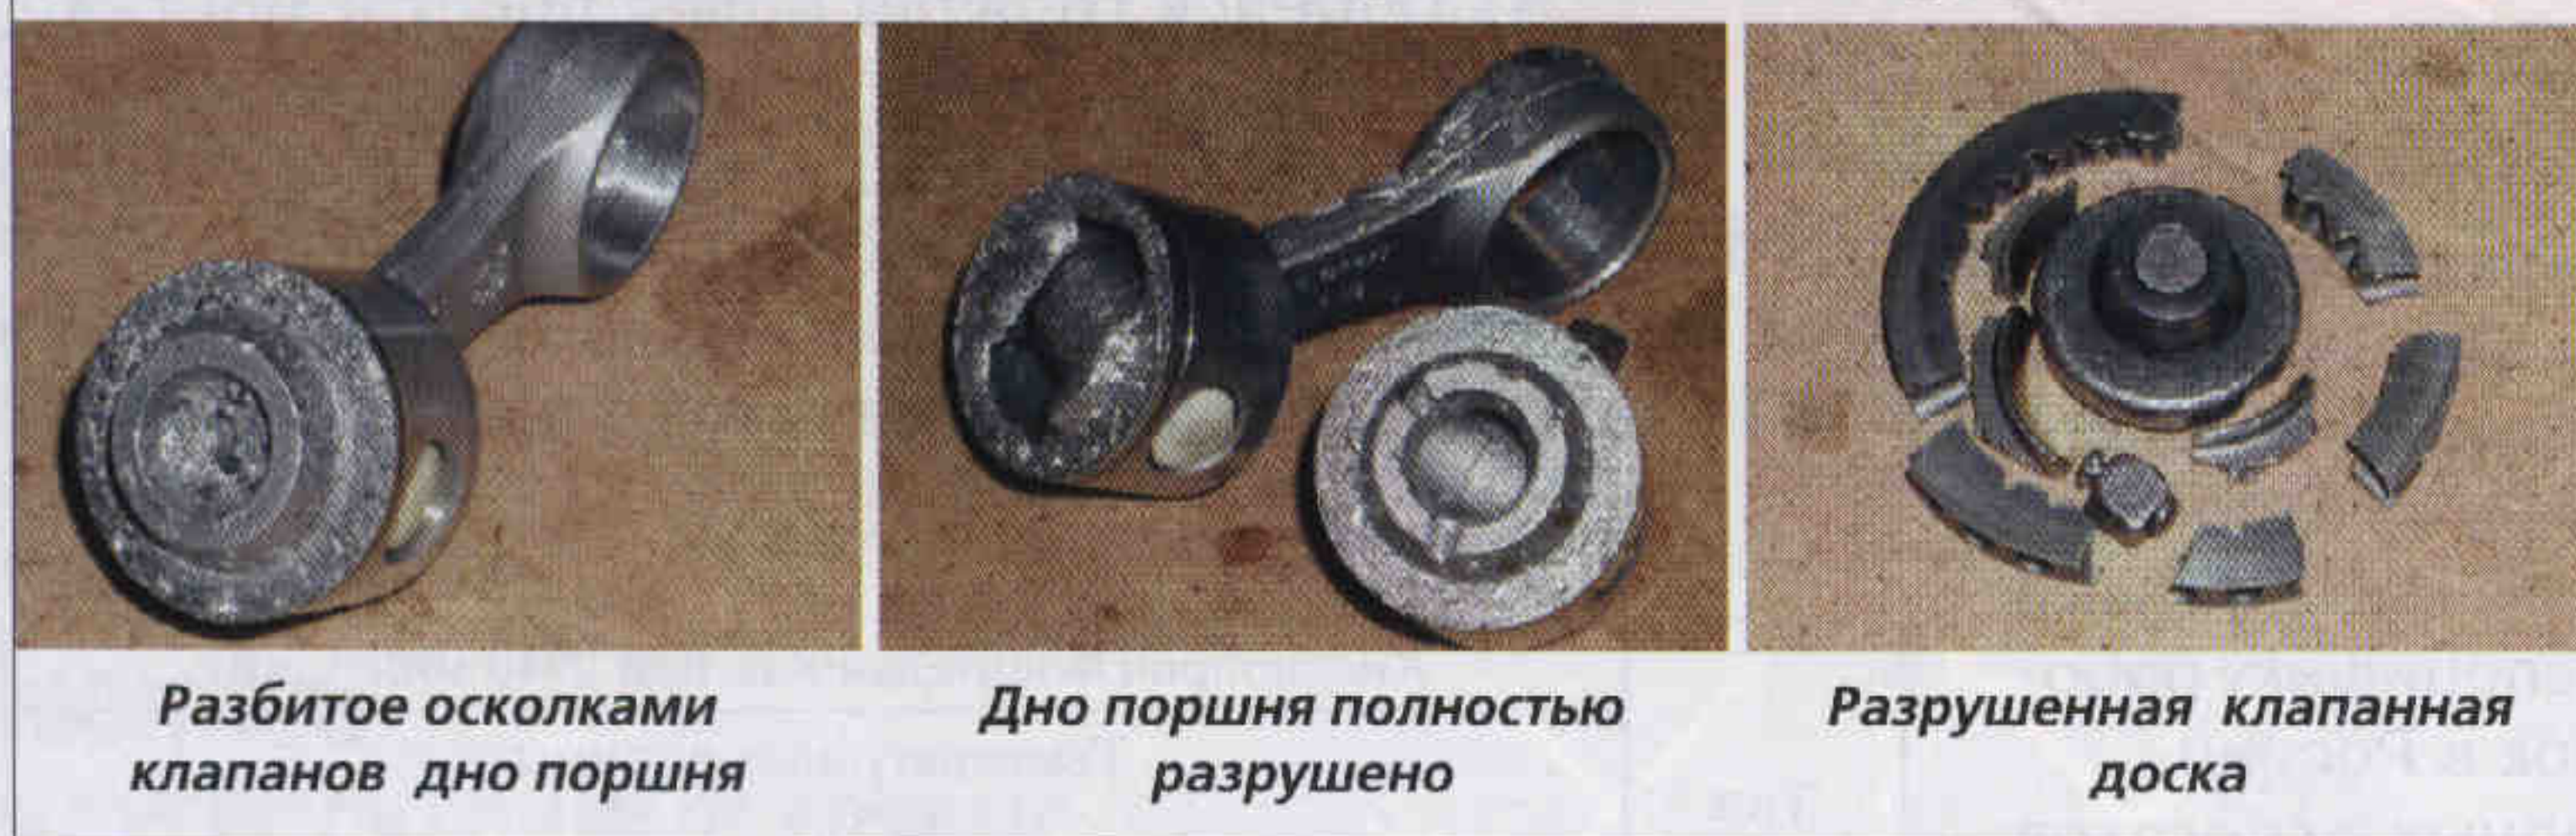
Рис. 1. Последствия гидравлического удара

**Влажный ход, гидравлический удар** – самые распространенные причины выхода из строя КМ. Несжимаемый жидкий хладагент, попадая в полость сжатия КМ, разрушает клапаны и клапанные доски. Металлические осколки, попадая в полость между поршнем и клапанной доской, в свою очередь, разрушают дно поршня, а иногда заходят в зазор между поршнем и цилиндром, вызывая значительные задиры. Возможны разрушение шатуна и даже поломка коленчатого вала (рис. 1).

Разбитое осколками клапанов дно поршня

Дно поршня полностью разрушено

Разрушенная клапанная доска

**Основные рекомендации по предупреждению гидроудара:**

- предусмотреть необходимые уклоны трубопроводов;
- проверить подбор устройств автоматики;
- установить подогреватель картера (а если необходимо, два или три) для поддержания температуры масла на 10 °C выше температуры насыщения хладагента при остановке КМ;
- организовать цикл с вакуумированием;
- установить, если необходимо, обратный клапан на линии нагнетания;
- очистить поверхность испарителя.

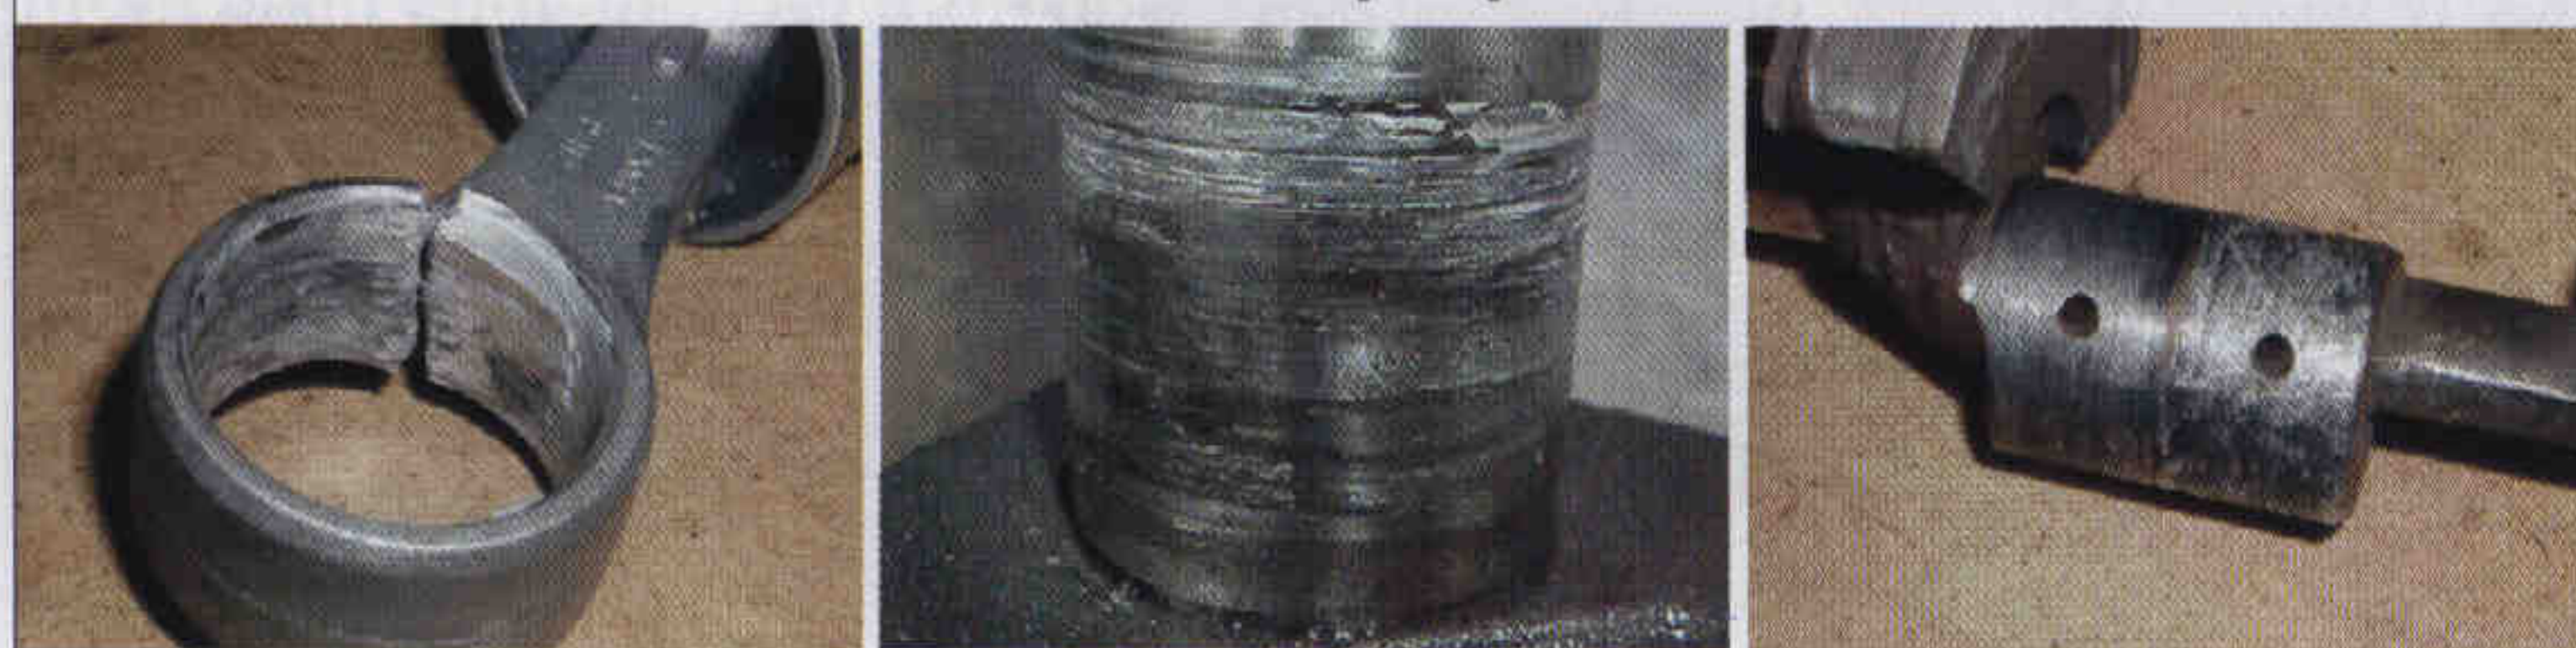
Рис. 2. Последствия, вызванные растворением хладагента в масле в картере КМ

Попавший в картер и растворенный в масле хладагент нарушает условия смазки подшипников скольжения, вызывает задиры и, как правило, последующее заклинивание (рис. 2).

Задиры поверхности подшипника шатуна

Задиры поверхности коленчатого вала

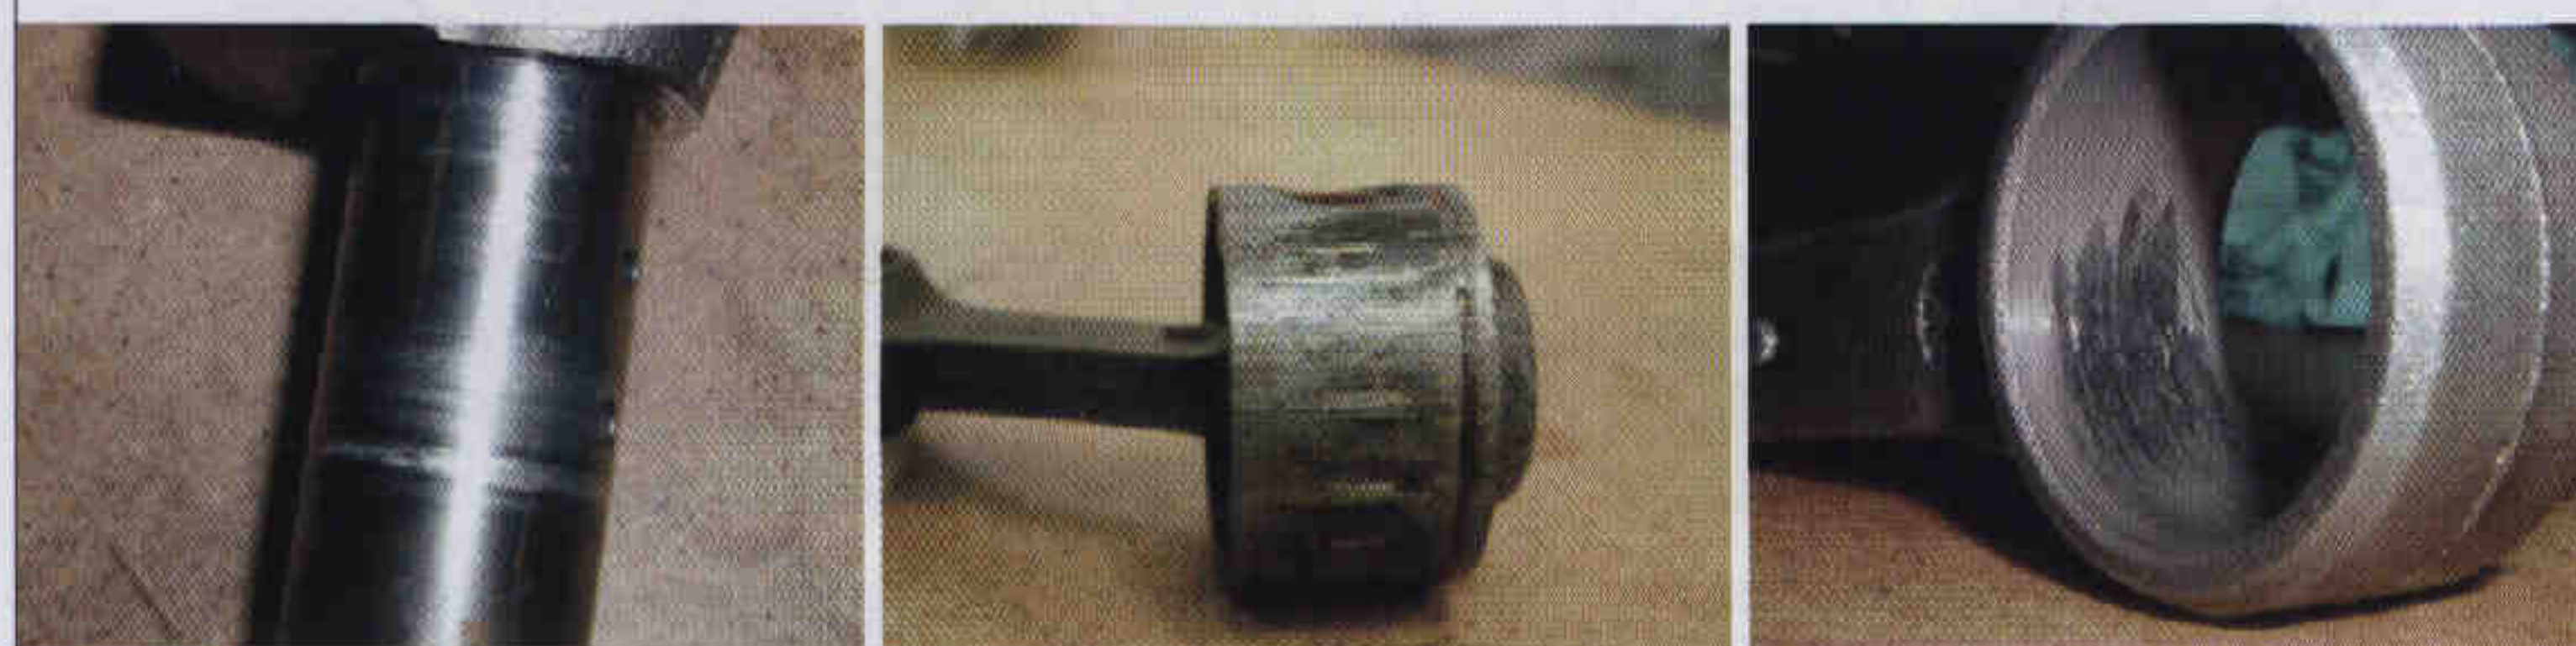
Рис. 3. Последствия, вызванные недостатком масла

Недостаток масла приводит к нарушению режима смазки пар трения подшипников скольжения, что вызывает "сухое" трение. В результате появляются цвета побежалости, задиры на поверхностях подшипников, последующее их разрушение или заклинивание. Характер дефекта показан на рис. 3.

Задиры на поверхности коленчатого вала

Перегрев поршня

Задиры на поверхности подшипника шатуна

Недостаток масла, как правило, связан с его уносом из КМ. Это может произойти из-за неверного проектирования системы, неспособной обеспечить нормальный возврат масла в КМ. Чтобы избежать этого, скорость хладагента в трубопроводах на горизонтальных участках должна быть около 4 м/с, на вертикальных – 8 м/с. Необходимо также предусматривать маслоподъемные петли на протяженных вертикальных участках трубопроводов.

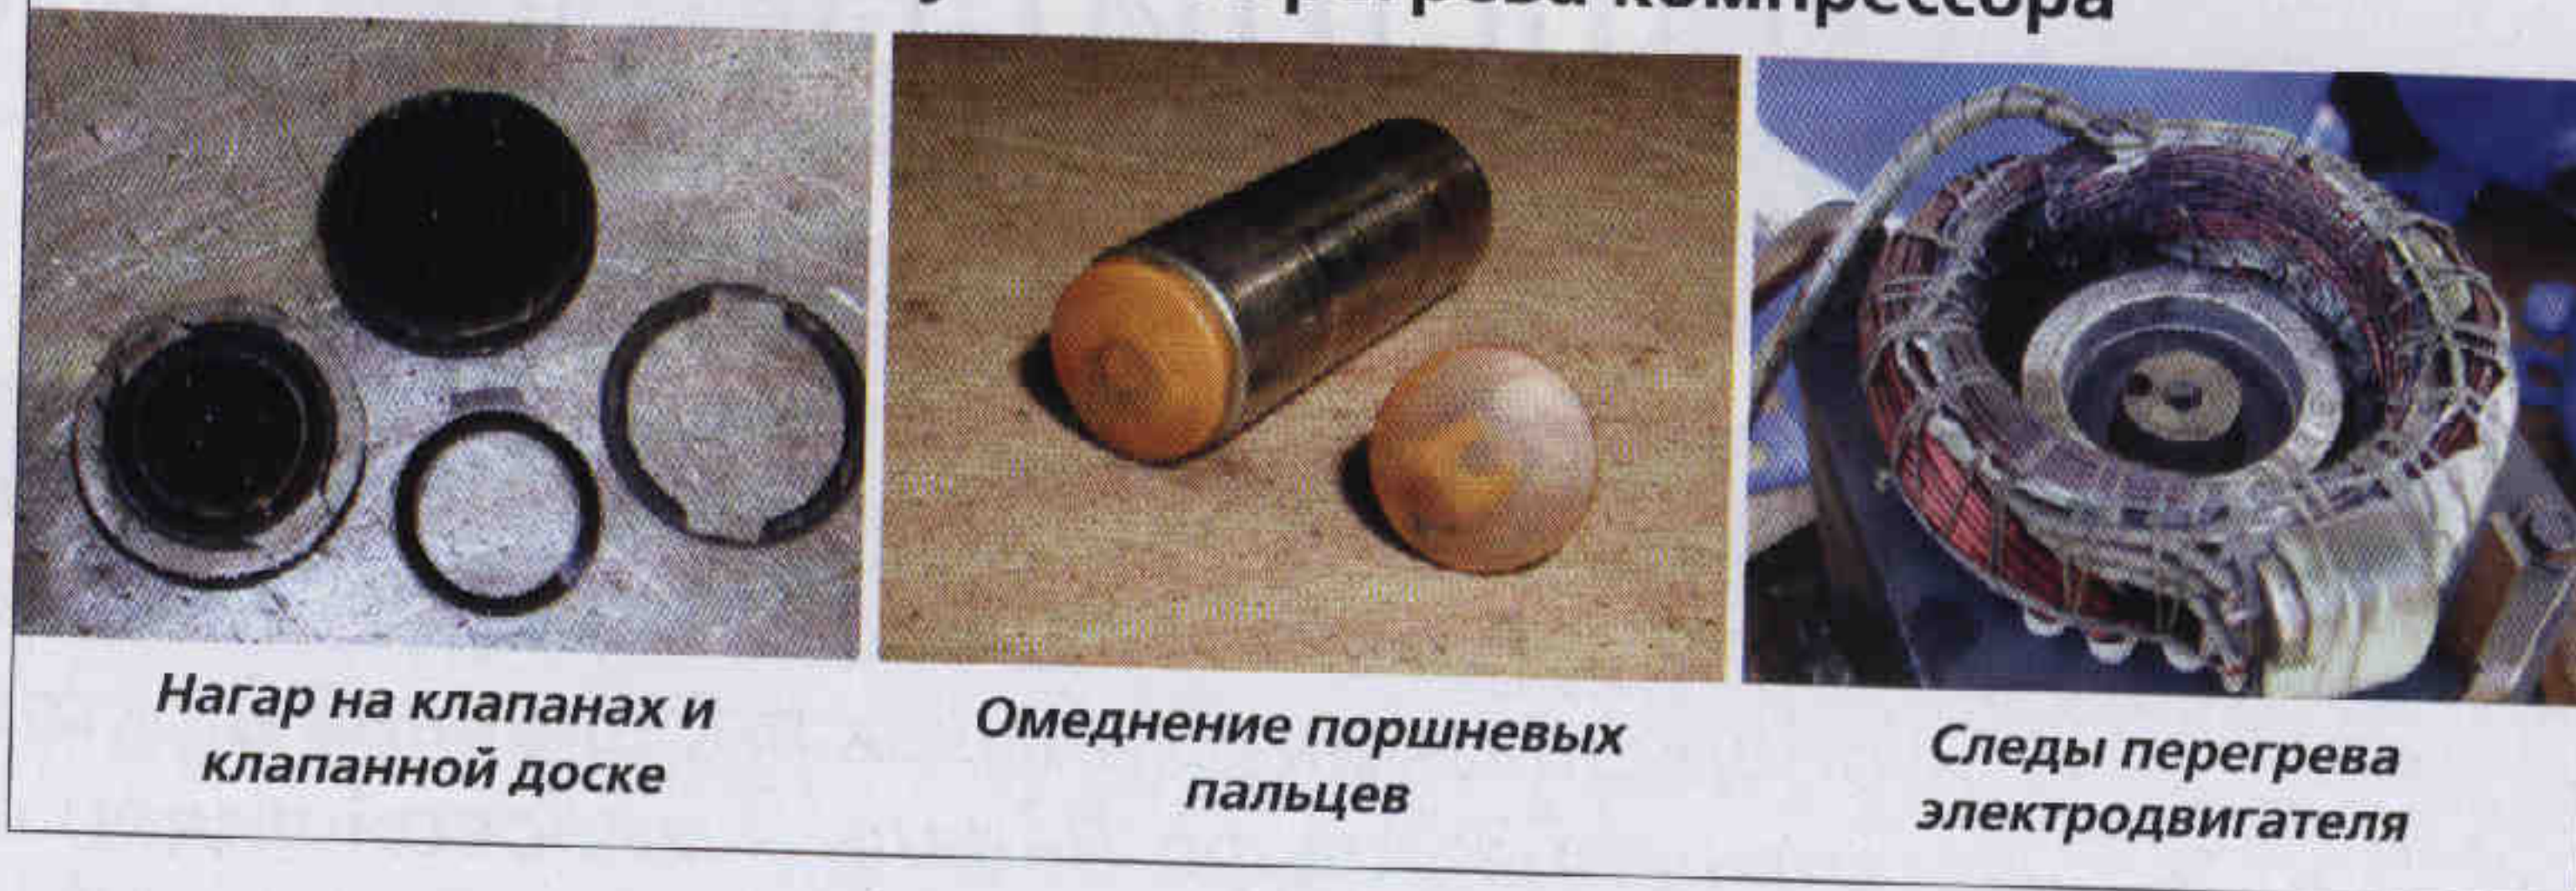
Рис. 4. Результат перегрева компрессора

Перегрев приводит к появлению нагара на клапанах и на клапанной доске, разложению масла. Медь, вымываемая из трубопроводов образовавшейся при распаде масла кислотой, впоследствии оседает в трущихся узлах, изменяя диаметры подшипников и повышая трение (рис. 4).

Нагар на клапанах и клапанной доске

Омеднение поршневых пальцев

Следы перегрева электродвигателя

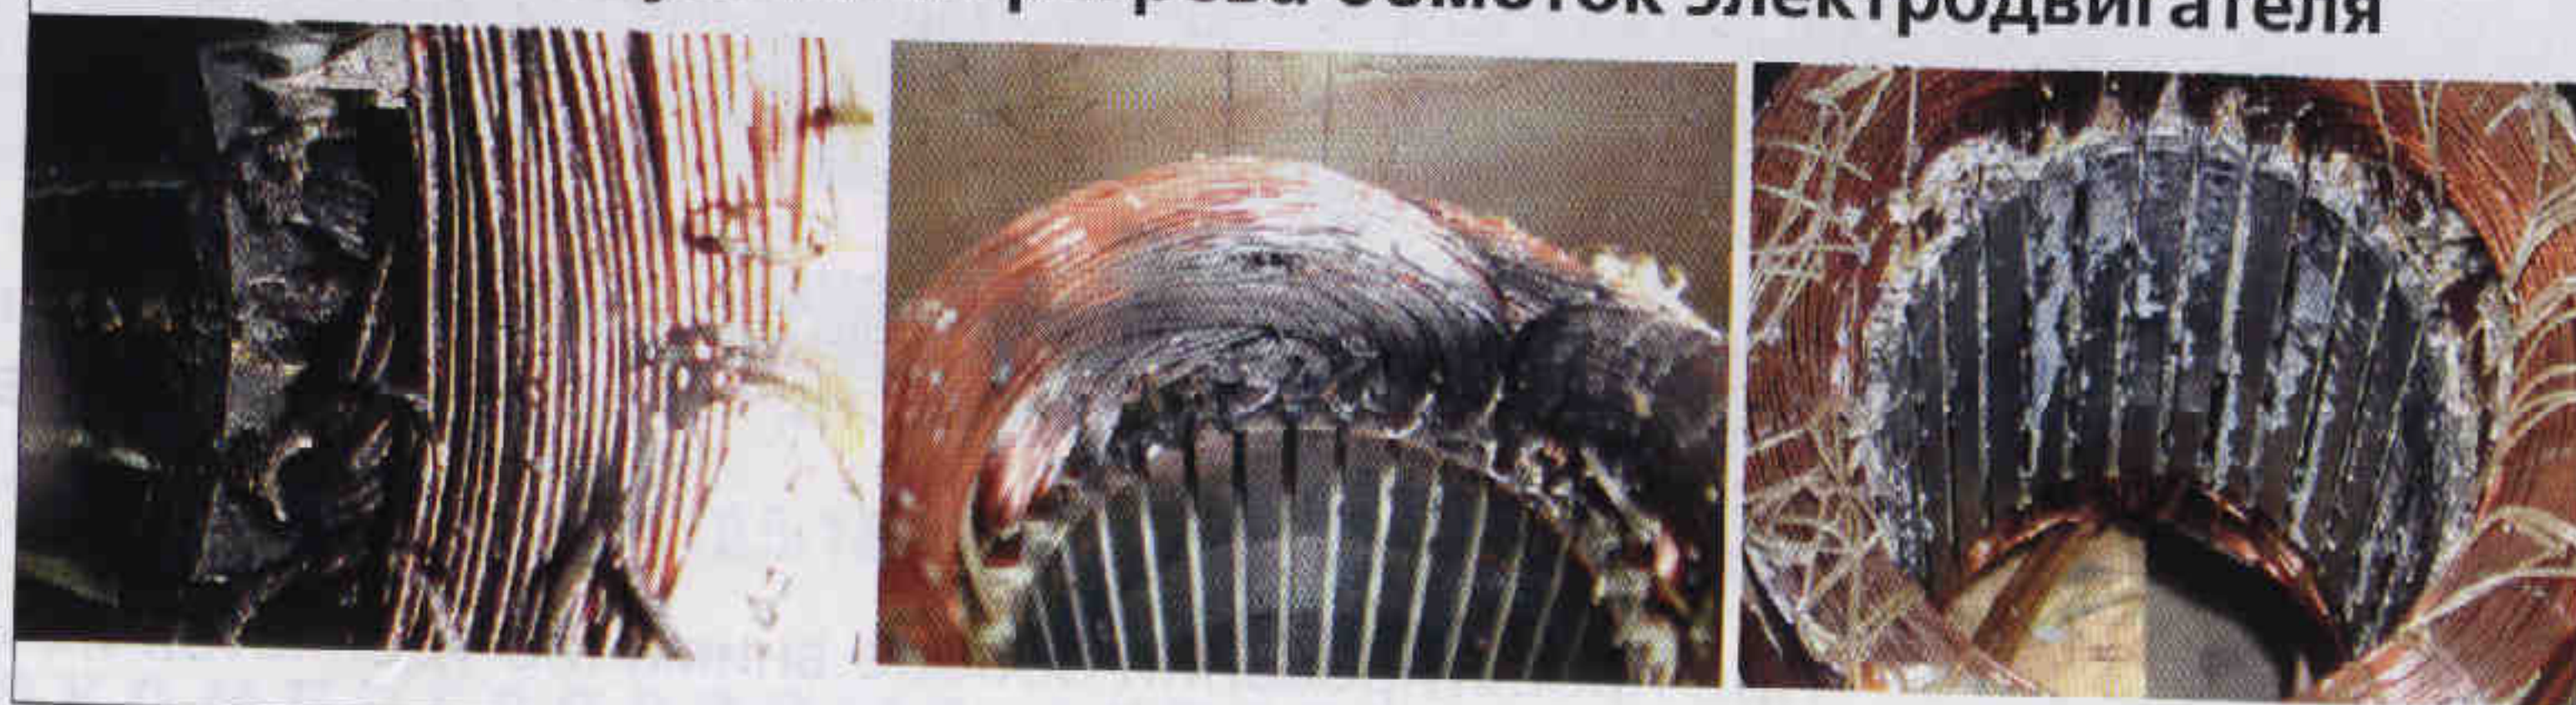
Рис. 5. Результат перегрева обмоток электродвигателя

раметров напряжения или, например, при повышении температуры хладагента, или снижении его массового расхода. Результат перегрева обмоток электродвигателя можно увидеть на рис. 5.

Во избежание этого необходимо предусматривать устройство внешней тепловой защиты электродвигателя. Наличие встроенных устройств значительно снижает вероятность сгорания обмоток электродвигателя, но не гарантирует их полную защиту.
